Rockchip Android Multimedia FAQ

文件标识：RK-PC-YF-310

本文档主要介绍 Rockchip 多媒体平台常见的调试手段以及开发过程中常见的问题清单。相关工程师遇到有关本文档涉及的问题，可尝试通过提供方法进行调试，收敛问题，提高解决问题的效率，进一步解决问题。

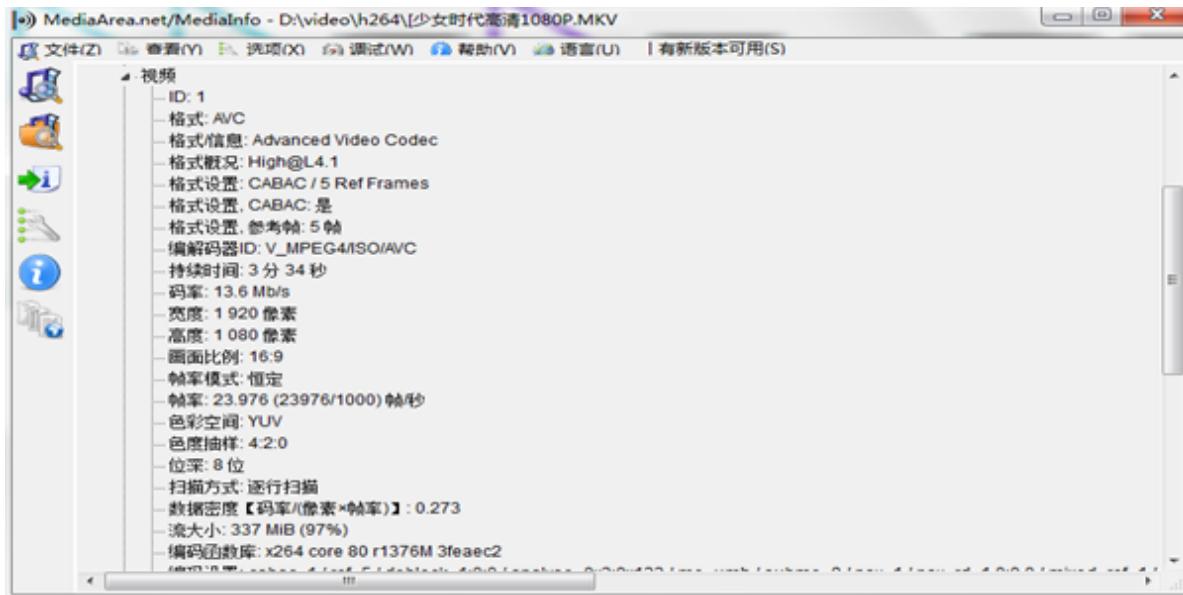
使用 Windows 或 Linux 提供的 MediaInfo 工具可以查询到片源的媒体参数信息，包含编码格式、分辨率、码率、扫描方式、位深等基本信息。对比平台提供的芯片 Datasheet 手册或 Codec Benchmark 可初步判断片源是否支持。
