Rockchip Linux PCIe 开发指南

文件标识: RK-KF-YF-141

发布版本: V6.12.0

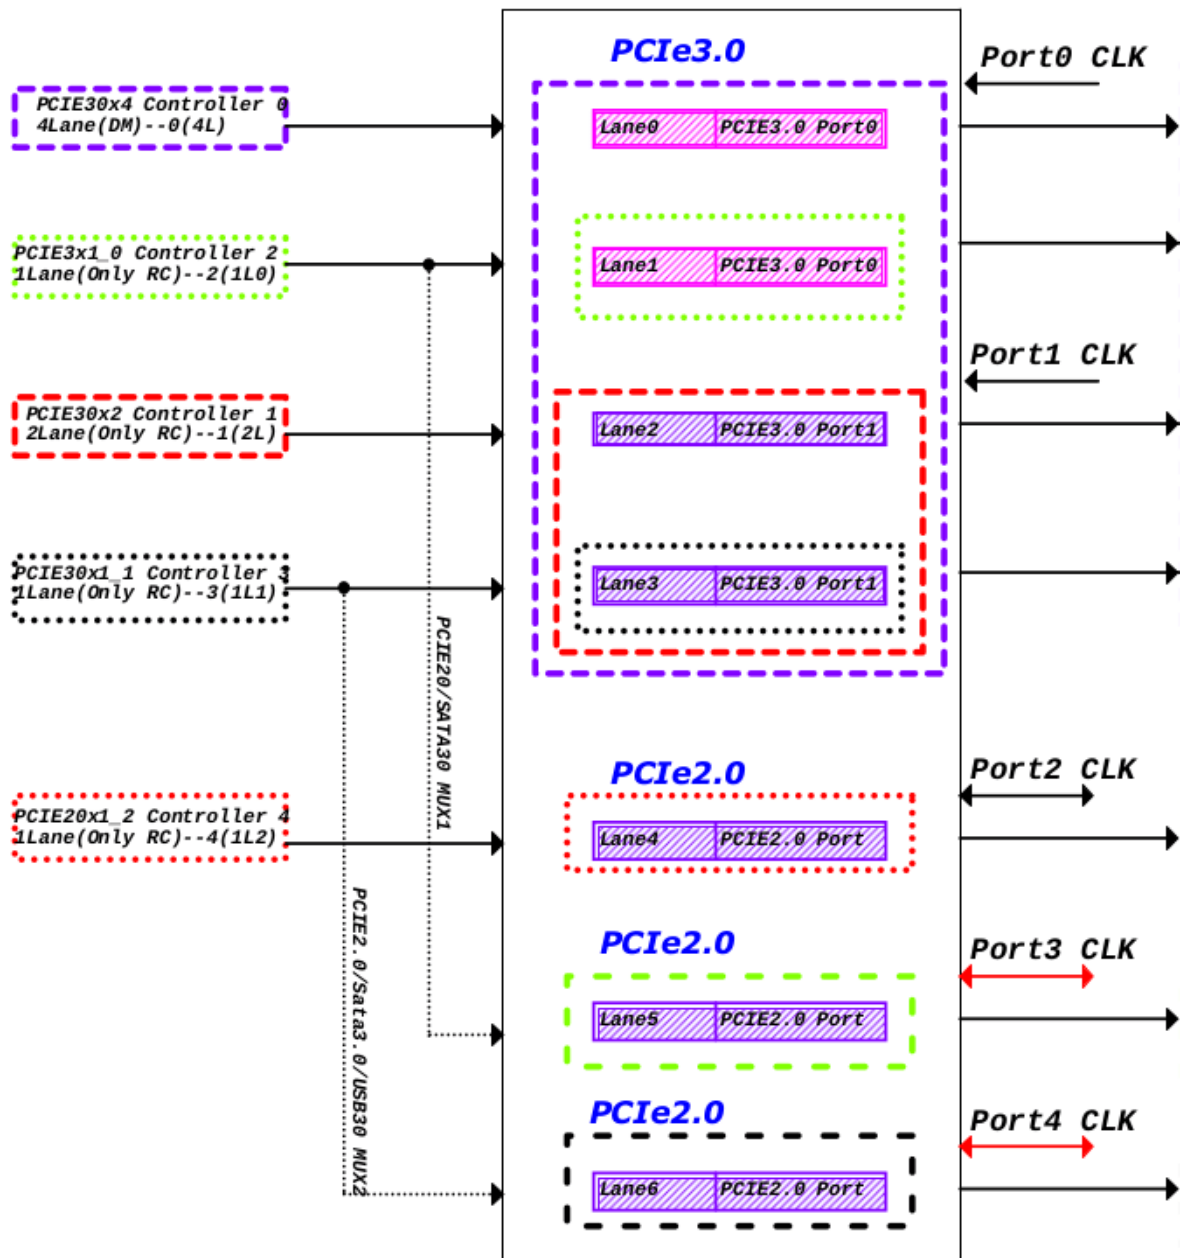
使用限制：

1. pcie30phy拆分后，pcie30x4控制器，工作于2Lane模式时只能固定配合pcie30phy的port0，工作于1Lane模式时，只能固定配合pcie30phy的port0lane0；
2. pcie30phy拆分后，pcie30x2控制器，工作于2Lane模式时只能固定配合pcie30phy的port1，工作于1Lane模式时，只能固定配合pcie30phy的port1 lane0；
3. pcie30phy拆分为4个1Lane，pcie3phy的port0lane1只能固定配合pcie2x110控制器，pcie3phy的port1 lane1只能固定配合pcie2x111控制器；
4. pcie30x4控制器工作于EP模式，可以使用4Lane模式，或者2Lane模式使用pcie30phy的port0，pcie30phy的port1中2lane可以作为RC配合其他控制器使用。默认使用common clock作为reference clock时，无法实现pcie30phy port0的lane0工作于EP模式，lane1工作于RC模式配合其他控制器使用，因为Port0的两个lane是共用一个输入的reference clock，RC和EP同时使用clock可能会有冲突。
5. RK3588 pcie30phy 如果只使用其中一个port，另一个port也需要供电，refclk等其他信号可接地。

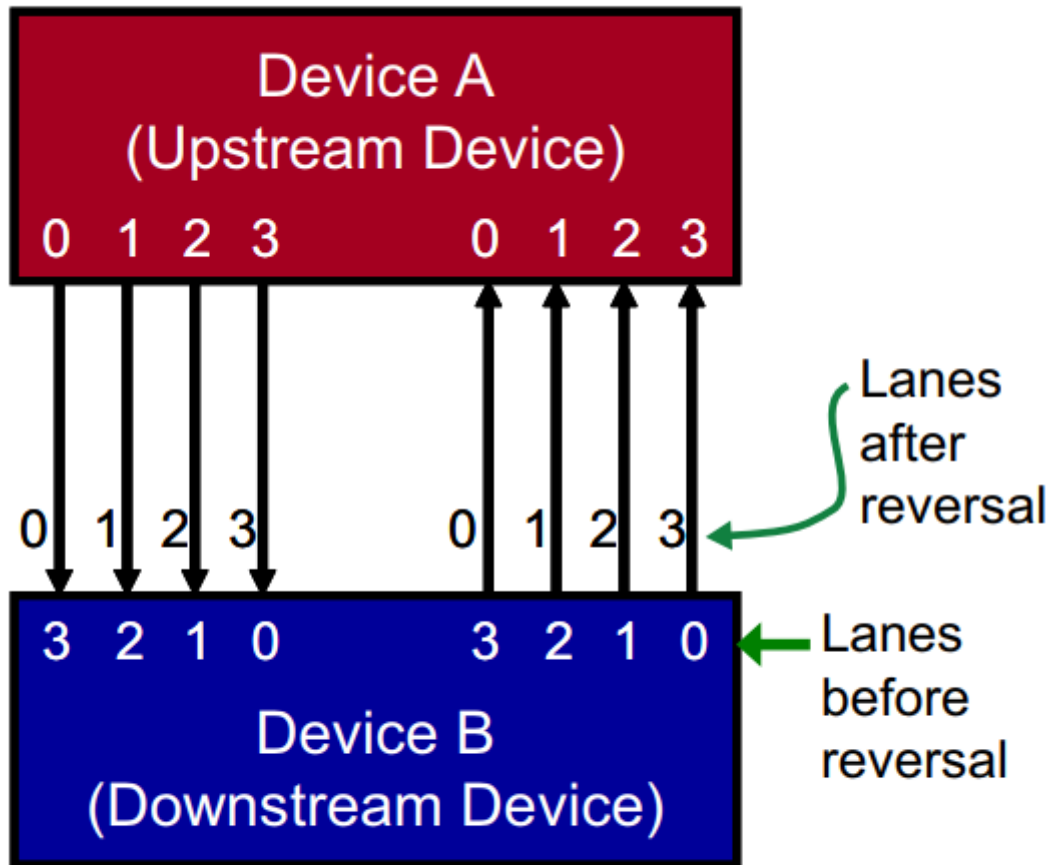
Device B supports Lane Reversal

1. 支持lane交织 (Lane reversal), 属于硬件协议行为, 软件不需要改动。但是有如下限制:
 - 4 Lane的情况下, 目前RK平台仅支持全倒序交织, 即RC的Lane[0.1.2.3] 分别对应 EP的 Lane[3.2.1.0], 其余情况一概不支持。

Lane Reversal allows Lane numbers to match directly.

- 2 Lane的情况下，同理支持RC的Lane[0.1]分别对应EP的Lane[1.0]。
- 2. 不支持同一侧不同组lane之间的信号的组合使用，如RC lane0 TX与lane1 RX无法组合为一组lane来外接设备。
